# Rapport de Repérage Amiante Avant réalisation de travaux dans un immeuble bâti

Numéro de dossier : 1303199  
Date d'intervention : 08/02/2021

AVENUE DE LA MOUNE - ECOLE  
MATERNELLE BEL AIR  
33370 ARTIGUES PRES BORDEAUX  
Lot numéro : Non communiqué,

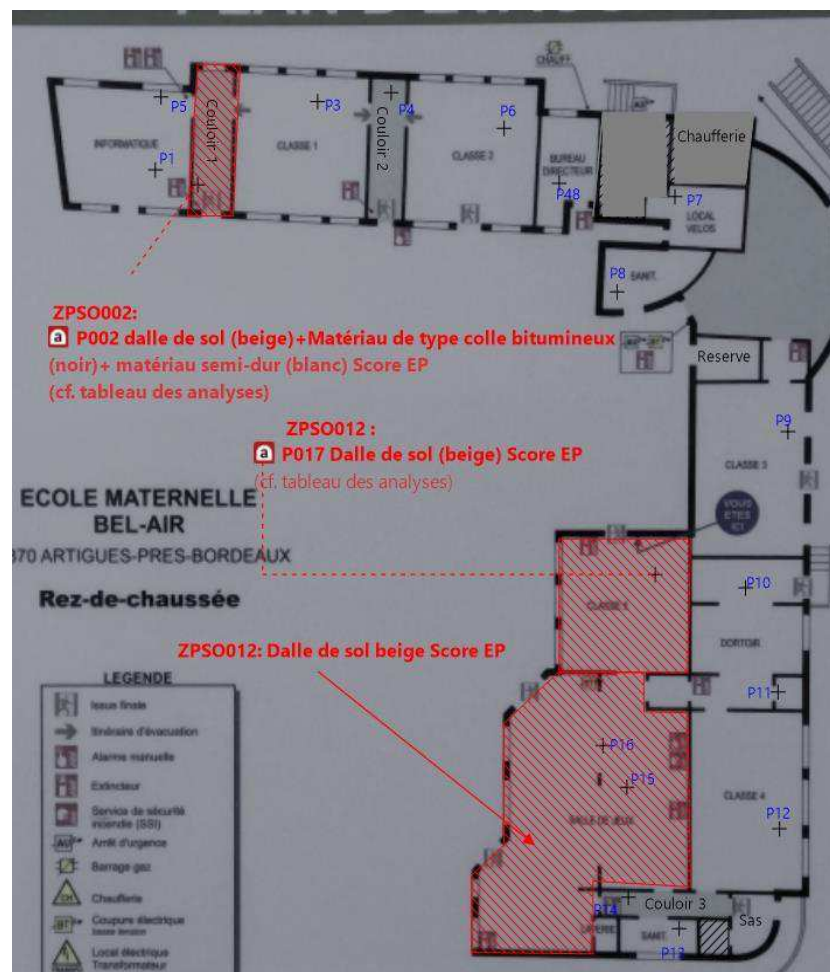
Salles de classe Sols

| ZPSO | Niveau | Localisation | Zone | Description du prélèvement réalisé* |
|---|---|---|---|---|
| ZPSO002 | Salles de classe | Couloir 1 | Sol | <b>Analyse : P002</b><br>- Phase 1 Matériau semi-dur de type dalle de sol (beige) (Présence d'amiante)<br>- Phase 2 Matériau de type colle bitumineux (noir) ; matériau semi-dur (blanc) (Présence d'amiante) |
| ZPSO012 | Salles de classe | Salle de jeux; Classe 5 | Sol | <b>Analyse : P015</b><br>- Matériau semi-dur de type dalle de sol (beige) ; matériau de type colle (beige) en traces (Absence d'amiante)<br><b>Analyse : P017</b><br>- Phase 1 Matériau semi-dur de type dalle de sol (beige) (Présence d'amiante)<br>- Phase 2 Matériau de type colle (jaune) ; matériau semi-dur de type ragréage (gris) (Absence d'amiante) |

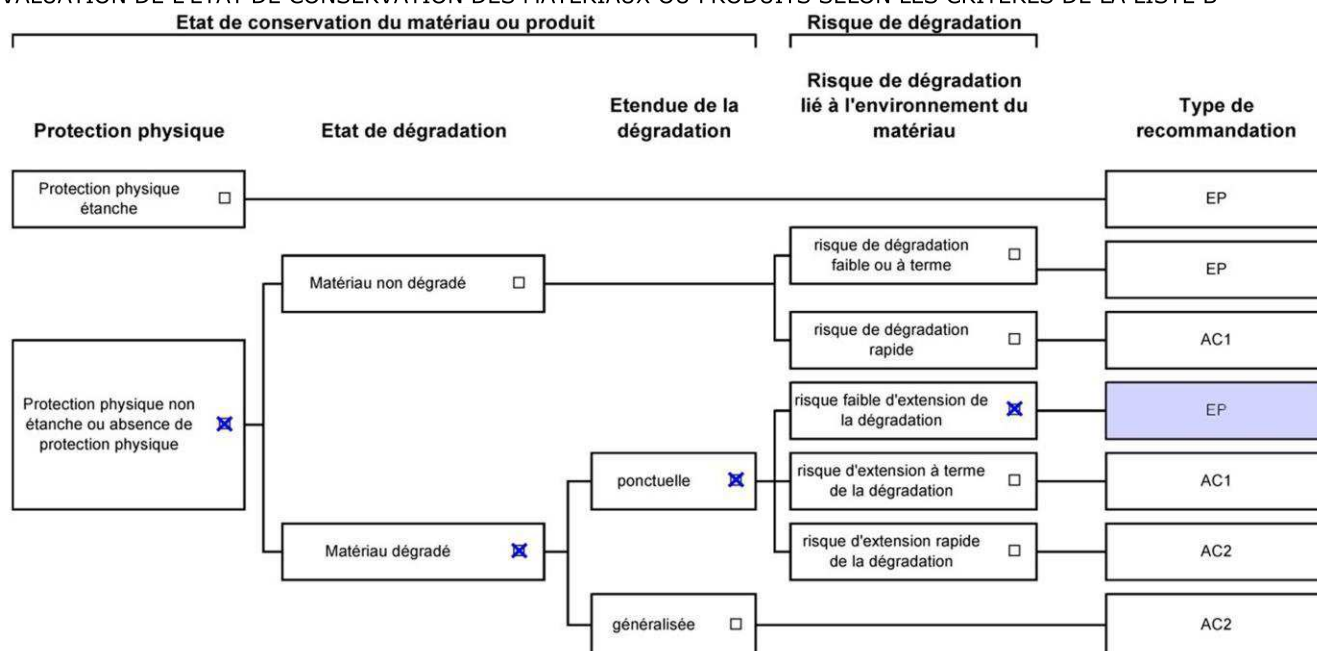
Matériau : Dalle de sol + Colle bitumineuse + ragréage

Résultat Score EP (Z-II-RF)
